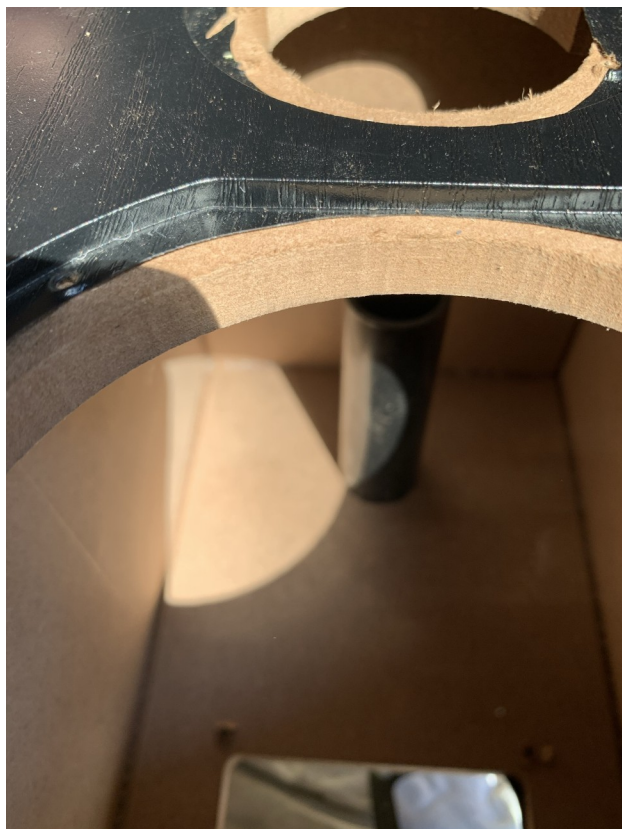
1 – Interno delle casse non modificate

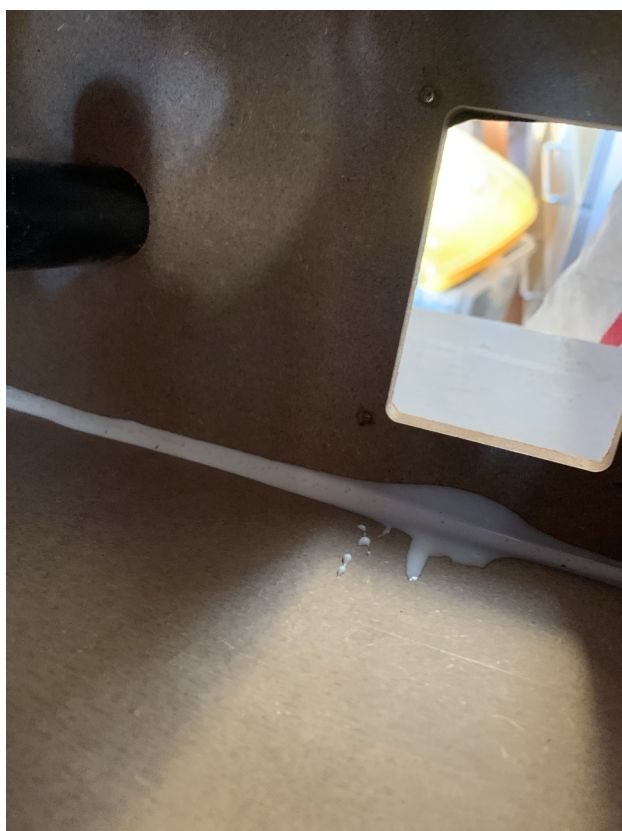
2 – Le giunzioni tra i lati erano un po' debolucce data la fresatura per l'incastro: ho provveduto a rinforzarla con colla vinilica in tutti gli spigoli

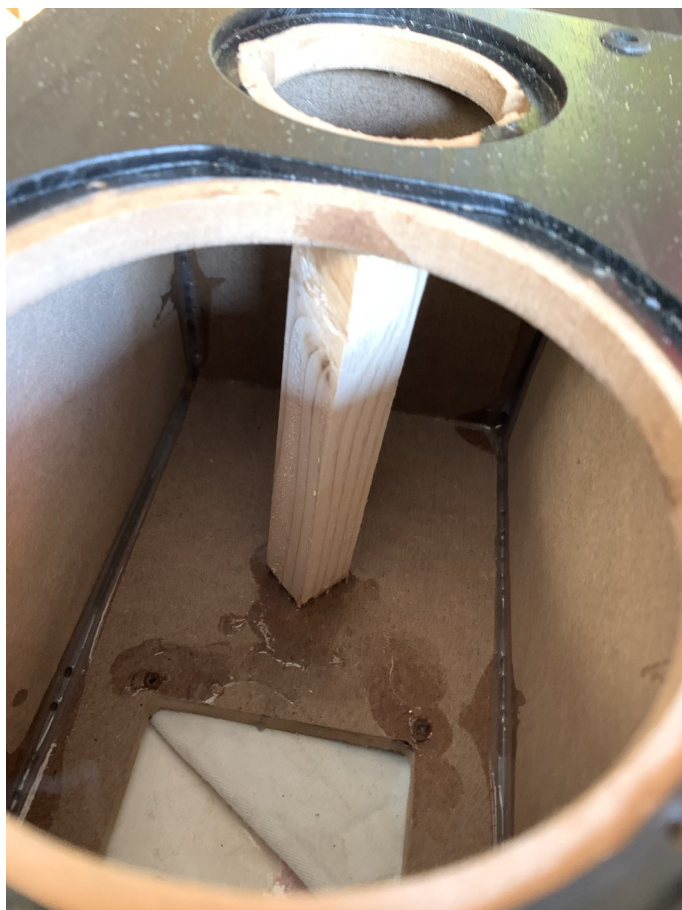
3 – Dato lo spessore non elevato dei pannelli, ho inserito un rinforzo tra i pannelli anteriore e posteriore.

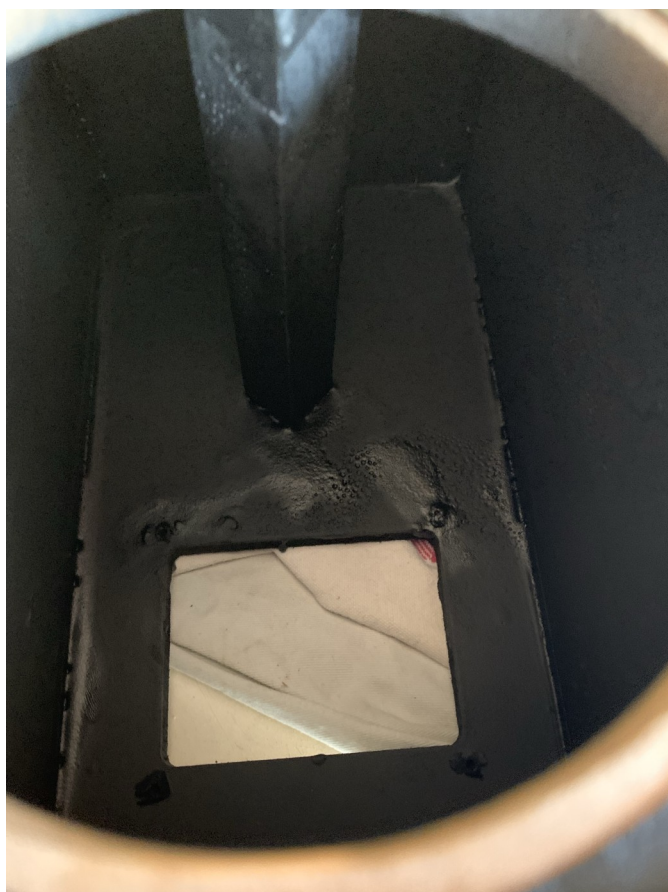
4 – Una bella verniciata a tutto l'interno con vernice antirombo.

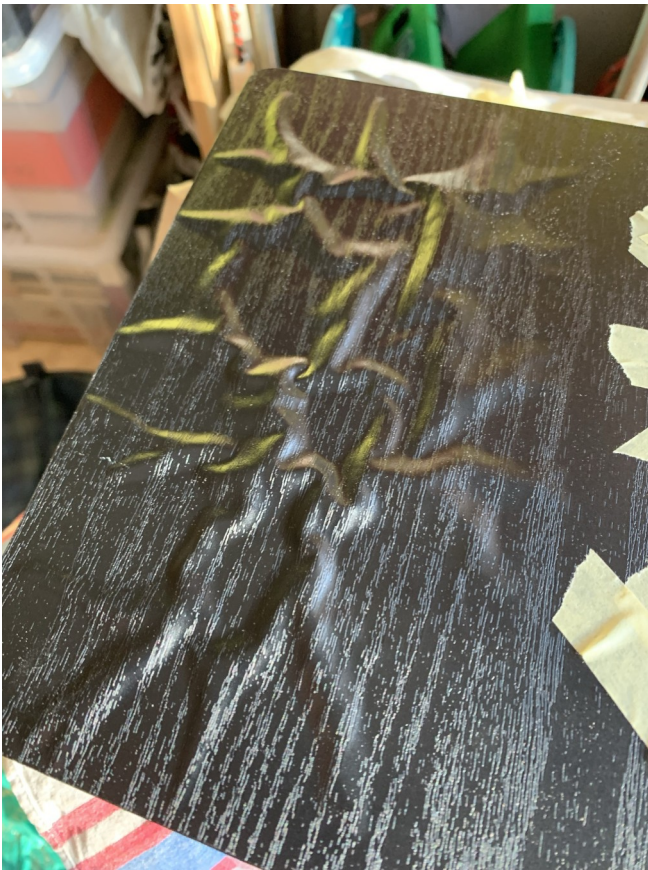
5 – ORRORE !!! I vapori della vernice hanno fatto raggrinzire il rivestimento della cassa !  
Per fortuna l'effetto è stato momentaneo, ed il rivestimento è tornato all'aspetto originale.

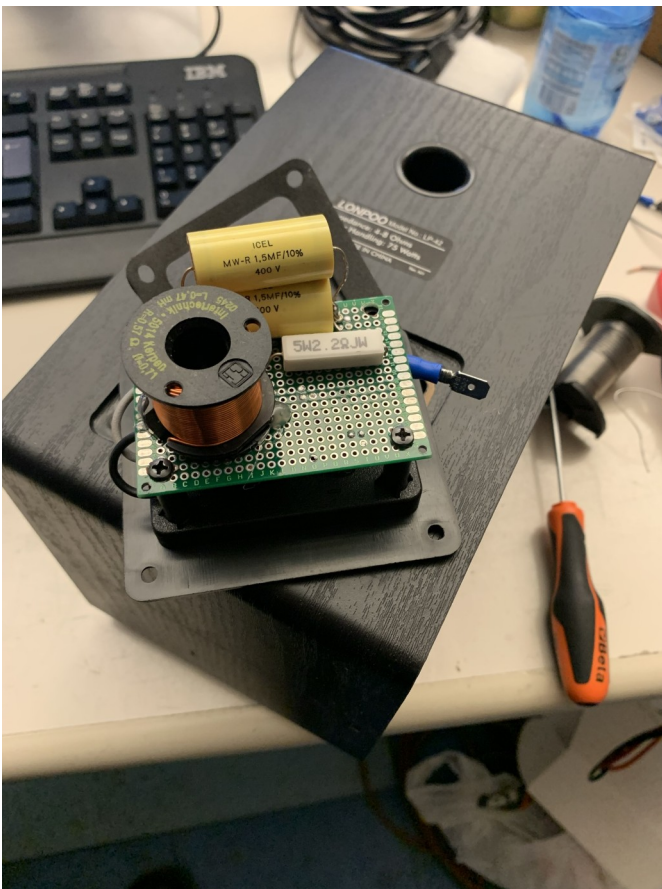
6 – Modificato il crossover
